סוד המעיין

עינות ציפורי בתחומי גן לאומי ציפורי נחשב למעיין החשוב והשופע ביותר באזור נחל ציפורי. ממצאים ארכיאולוגיים חדשים מעידים כי מקור הנביעה אינו מצוי באתר עצמו והמים מובלים אליו דרך נקבה תת קרקעית

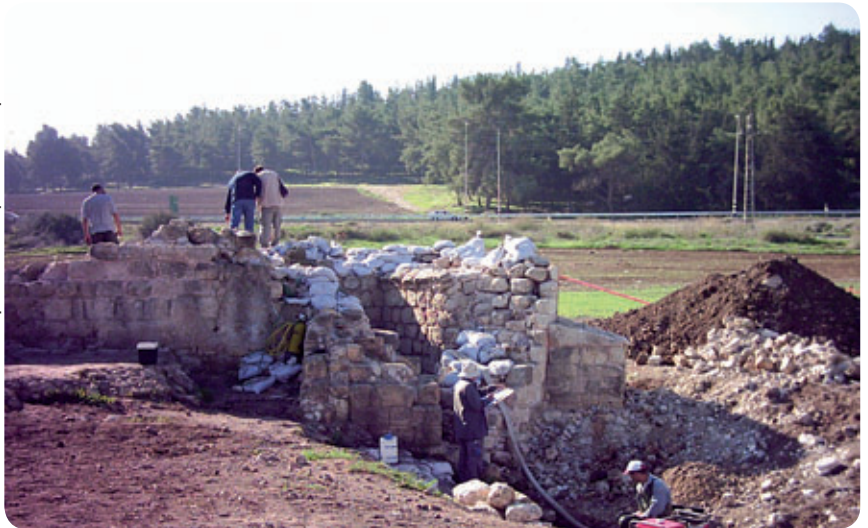
בית המעיין. חבט מצפון לדרום. ברקע גבעת רבי

מבנה אבן עתיק. המבנה דמוי מגדל עגול, בקוטר של שישה מטרים ובגובה כ-3.5 מטרים, במרכזו בריכה מלבנית (1.8x2 מטרים). מהבריכה יוצאת לכיוון צפון תעלה ובה מים צלולים. אל צדו המזרחי של המבנה העגול הוצמדה בתקופה מאוחרת בריכה מלבנית בנויה אבן. על פי כל התיאורים נובעים המים ממרכז המגדל העגול.

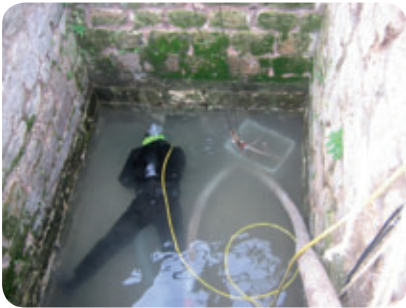
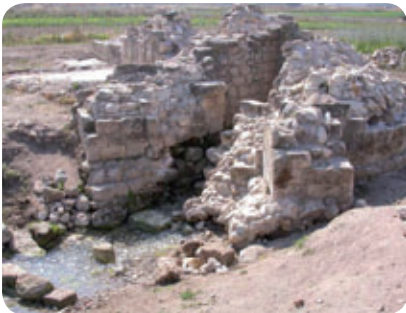
המגדל העגול החובק את הבריכה נבנה בתקופה מאוחרת (שלב שני). בנאי המגדל הכירו את השרידים הקדומים והשתמשו בהם. שרידי כלי החרס, העץ ומחברי הברזל מתוארכים לתקופה העותומנית ומעידים כי התוספת של המגדל העגול נבנתה בתקופה זו וכי הבריכה נשמרה נקייה. ממצאי העץ, הנראים כמו מערכת של קופסאות, מתאימים למתקן שאיבת מים מסוג אנטיליה. מתקן זה מורכב מגלגל דריכה שהעלה שרשרת של חבלים הנושאים אנטלים, כלי קיבול שבהם הועלו המים, במקרה זה אנטלים עשויים עץ. מכיוון שלא נמצאו עדויות למתקנים נוספים מסביב המתאימים להפעלת האנטיליה באמצעות בהמה, מניחים כי מדובר באנטיליה שהופעלה על ידי אדם.
